1. 路線・街路樹の概要

路線名（通称名・都市計画道路名称）	対象区間（位置）	区間延長
中杉通り （特例都道 427 号 瀬田貫井線）	東京都杉並区役所（青梅街道との交点）から 阿佐谷北 6 丁目（早稲田通りとの交点）の区間	約 1,500m

2. 街路樹に生じた課題と対応方針及びその検討等

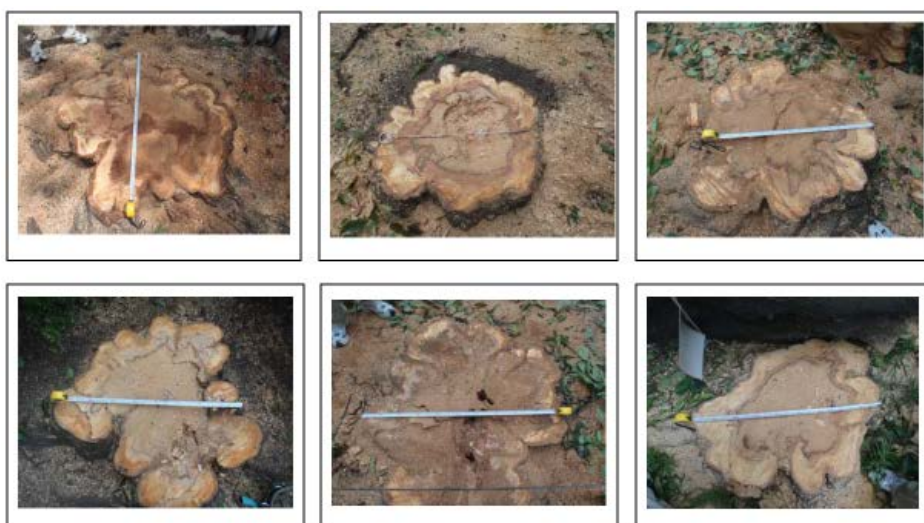
伐採木の腐朽状況

- 平成26年9月24日時点で24本伐採
- ・街路樹診断等により倒木の危険性があると判断された街路樹を対象に伐採している。

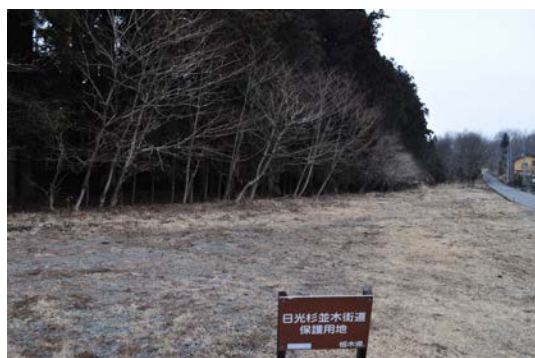
現在は古くなった木柵の改修を実施している。

近年は、木柵の縦杭を木材ではなく鋼製支柱 (ガードレールの支柱のようなもの) のものに取り替えて実施。横柵のみを丸太にすることで、経年劣化後の取替えを容易にしている。

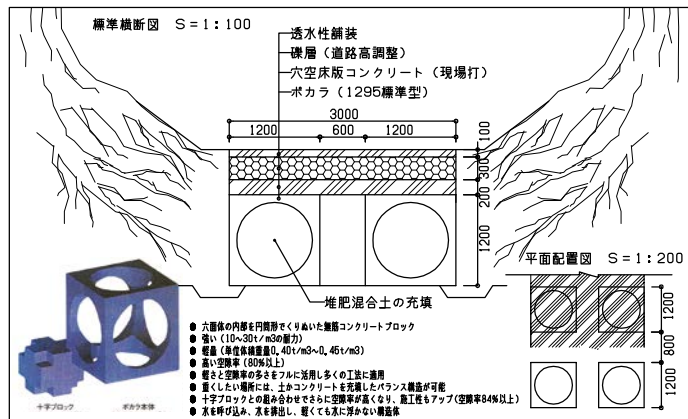
ポカラ工法

- ・土が流出して杉の根が露出している箇所、木柵で土留めをして客土する工法。全長37kmのうち本工法が有効な13kmに木柵を整備。
- ・近年は、古くなった木柵の改修を実施。
- ・9本について実施したが、費用の割に効果が不明瞭であり、その後の実施はなし。
- ・中が空洞になったコンクリートブロック（「ボカラ」）の上にコンクリート板を敷き、車の通行による土の踏み固めを防ぐ工法。

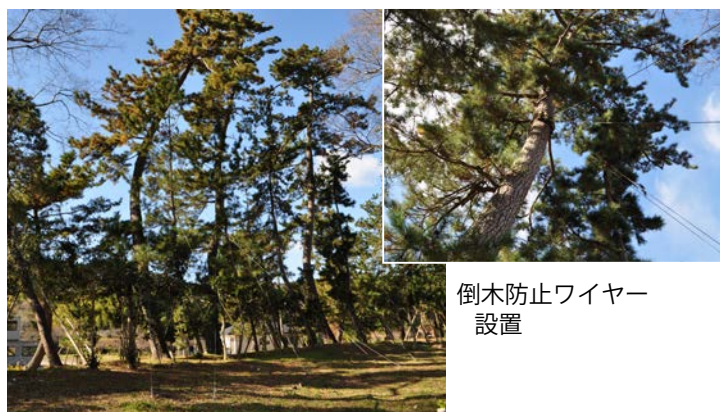
倒木防止ワイヤー設置

- ・松枯れ対策としての防虫消毒や、支柱設置などを市が実施している。（防虫消毒・支柱設置は業者委託、日常的巡回や草刈・松葉清掃は愛護会に委託）

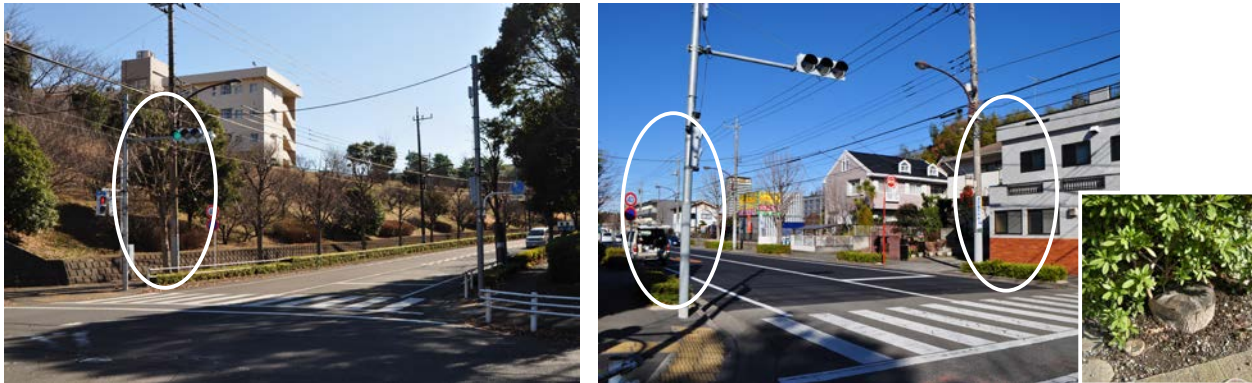
交差点に近い位置に植栽されている伐採予定木（左）と伐採済み根株（右）

- 伐採：平成 24 年～
- ・UR 都市機構から引継いだ街路樹において、信号機の視認障害・街灯の照射障害・大量の枯葉・信号機の視認障害・根上り等の障害が発生している下記 3 路線等を対象に伐採を行う（いずれも樹齢 40 年前後）。
 - 諏訪の谷通り：樹種 トウカエデ 伐採 37 本（H 25.12 実施，コスト：約 220 万円）
 - 青木葉通り：樹種 トチノキ 伐採 33 本（H 25.12 実施，コスト：約 260 万円）
 - 豊ヶ丘中通り：樹種 シラカシ 伐採 48 本（H 24 実施，コスト：約 250 万円）
- ・①信号機障害、②交差点周りの整理、③街灯障害、④間伐の順に段階的に実施していく。

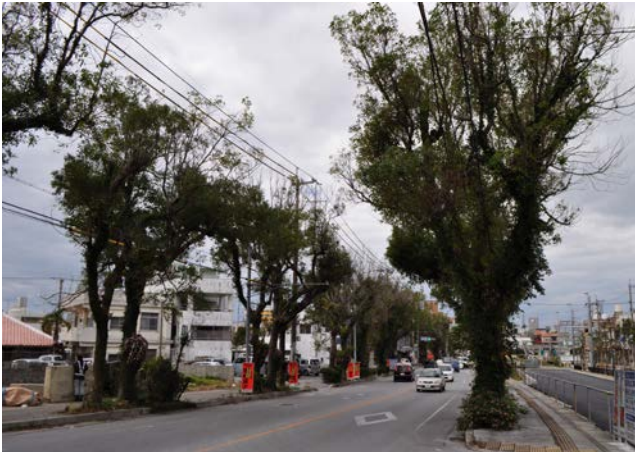
現地保存されたクスノキ

・平成 18 年度の環境保全検討業務において道路の幅員構成を一部見直すことにより、現地残存個体数を 63%（約 130 本）まで高めるとともに、現地保全できない樹木のうち、再利用可能と判定されたものについては、極力移植して再活用する内容とした。
 ・上記の保全対策は、平成 18 年に 4 回開催された「環境保全検討会」で検討された。

- ・クスノキの移植等の工事については、樹木医の指導の下で実施した。
- ・土壌改良については、県の道路緑化基準に定める内容で実施している。
